# Notat

Projekt nr.: 1006748-001

<b>Projekt:</b>	Underminering af Roskildevej, Frederiksberg		
<b>Emne:</b>	Forslag til udbedringer		
<b>Notat nr.:</b>	1		
<b>Rev.:</b>	1		
<b>Fordeling:</b>	Magdi Nassereddin	MNA	Frederiksberg Kommune

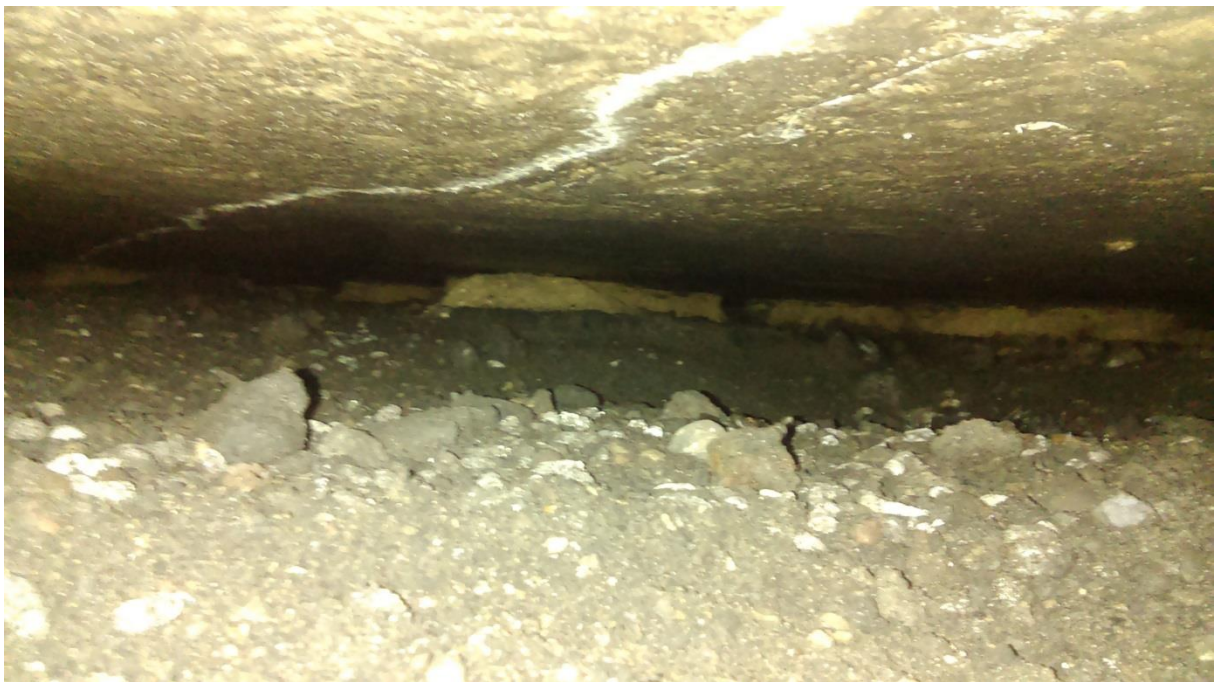
I forbindelse med der blev konstateret underminering på Roskildevej, blev der iværksat en 3d scanning af vejen med Georadar<sup>1</sup> for at undersøge omfanget. Af de 14.000 m<sup>2</sup> der blev scannet viste der sig ca. 120 m<sup>2</sup> arealer der var underminerede svarende til under 1 %.

For at finde årsagen til undermineringen, blev brønde og ledninger undersøgt, men der blev ikke fundet slagger/grus i disse, så årsagen til de manglende materialer skal formentlig findes i "efterkomprimering" af de indbyggede slagger, samt, at der muligvis har været et indhold af organisk materiale der med tiden er forsvundet.

Figur 1: Hulrum mellem betonplade og slaggebærelag

At der kan forekomme underminering i arealer op til 75 m<sup>2</sup>, uden at kørebanen falder sammen og det opdages skyldes, at betonpladen bliver selvbærende. Det var formentlig en spørgsmål om tid før undermineringen/spændviden var blevet stor nok før, at belægningen var knækket, hvilket kunne have medført et større skadesomfang.

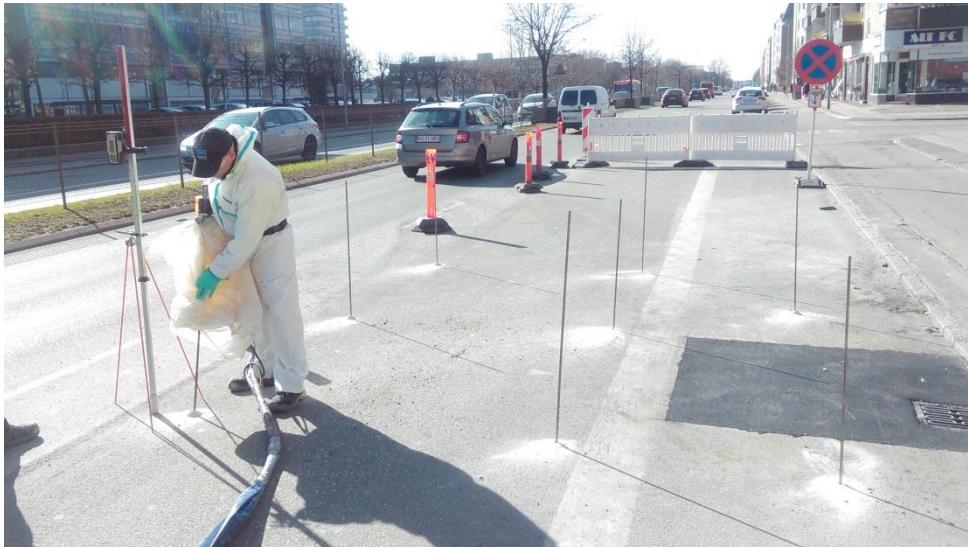
Figur 2: Udførelse af Uretæk, hvor ekspanderende skum pumpes ned i belægningen, mens der måles på belægningens hævnning.

Da omfanget af undermineringen viste sig kun at udgøre 120 m<sup>2</sup>, valgtes en lokal "lappe" løsning, hvor der blev pumpet en kraftigt ekspanderende skum<sup>2</sup> ind under belægningen, hvorved hulrummet under belægningen blev fyldt og derved understøtter belægningen. Løsningen kunne udføres hurtigt og uden større gene for trafikken. Prisen ligger lå på ca. 1.000 kr./m<sup>2</sup>, hvilket er afhængigt af hvor meget materiale der skal pumpes ind i belægningen.
