4. Problemer

I forbindelse med tilgængelighedsplanen er gennemført en systematisk registrering af problemer med tilgængeligheden på veje og stier. Ved registreringen blev der sat fokus på gangbaner, fodgængerkrydsninger, niveauforskelle, busstoppesteder, parkeringspladser, information og udendørs toiletbygninger.

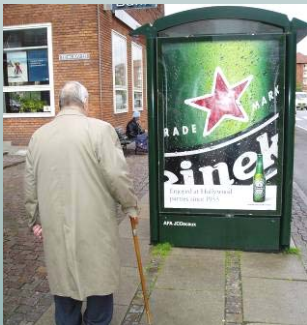
Gangbane, som er for smal i forhold til de mange funktioner og inventar, mv.

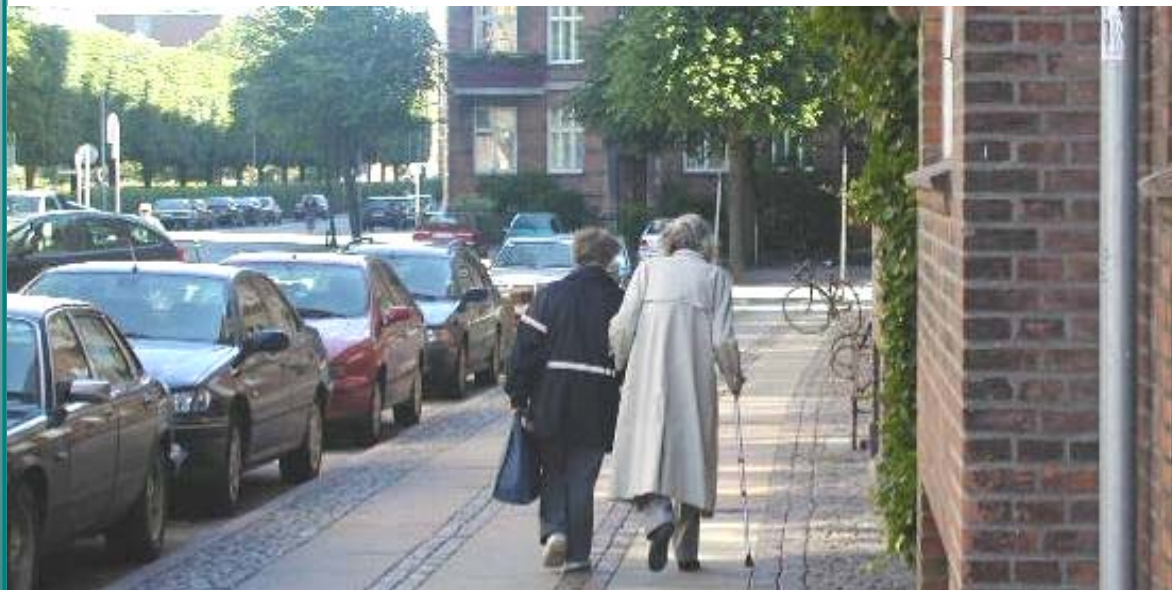
Eksempel på en god gangbane med tilstrækkelig bredde og jævn flise belægning, der er tydeligt afgrænset fra kørebane og husfacade og som har en klar retningsangivelse i form af ledelinier. Den tilstrækkelige bredde sikrer passage af parkerede cykler.

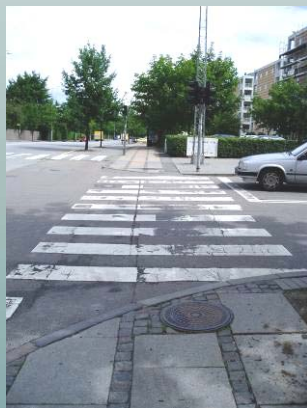
Skævt anlagt kantsten

Fodgængerfelter, som ikke ligger vinkelret på kantsten

Når fodgængerfeltet ikke ligger vinkelret på kantstenen har blinde og svagtseende svært ved at følge fodgængerfeltets retning, da de orienterer sig i forhold til kantstenen. Dette anses som et mindre problem og kan løses ved at supplere med ledelinier, ved at trække fodgængerfeltet tilbage så det ligger vinkelret på kantstenen eller ved at omlægge krydset, så kantstenen ligger vinkelret på fodgængerfelt.

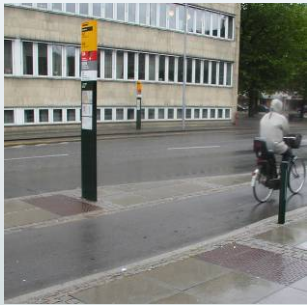
Stoppested uden faciliteter

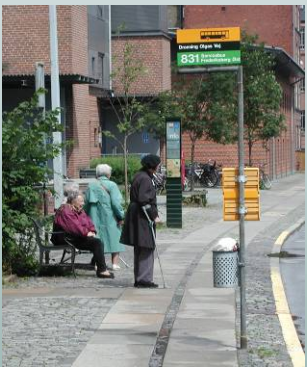
Opmærksomhedsfelt v. bus

Opmærksomhedsfelt som mangler ved indstigning til bussen

Hvis der mangler opmærksomhedsfelter ved indstigningsområdet er det svært for blinde og svagtseende at orientere sig. Dette er et mindre problem, som optræder ved næsten alle stoppesteder. Opmærksomhedsfelterne kan etableres ved at udskifte en eksisterende fortovsflise med en knopflise.

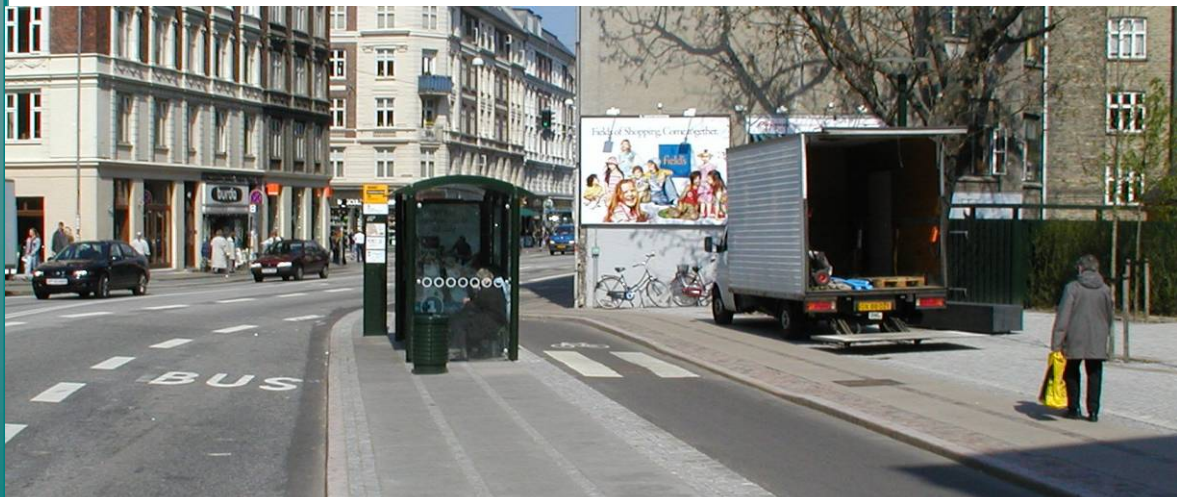
Af øvrige problemer ved busstoppesteder kan nævnes:

- Taktil information ved stoppested mangler
- Afstand fra busstop til fodgængerfelt er for stor
- Busstop mangler ved rejsemål
- Bushelle er for smal
- Umarkeret af- og påstigning til og fra cykelsti
- For lille frihøjde
- For stejlt tværfald
- Dårlig adskillelse mellem gangbane og kørebane
- Problemer med den eksisterende hvilemulighed

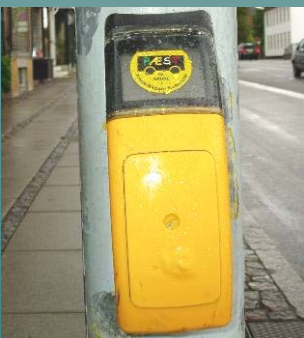
Akustisk signal m. retningsgiver

Signaler

I signaler uden lydgivere og retningsgivere har blinde ofte svært ved at finde fodgængerfeltet, vide hvornår der er grønt og følge fodgængerfeltets retning. Derudover kan der være et ønske at få mulighed for at forlænge grøntiden for fodgængere vha. en trykknopforlængelse.

Problemet kan afhjælpes ved at montere en akustisk signalgiver med retningsgiver på signalstanderen. Det skal dog bemærkes at der også er gener forbundet ved akustiske signaler idet de virker irriterende og støjende for beboere tæt på signalerne. Opsætningen af akustiske signaler bør således vurderes nøje
