F R E D E R I K S B E R G

Tilgængelighedsplan

Marts 2005

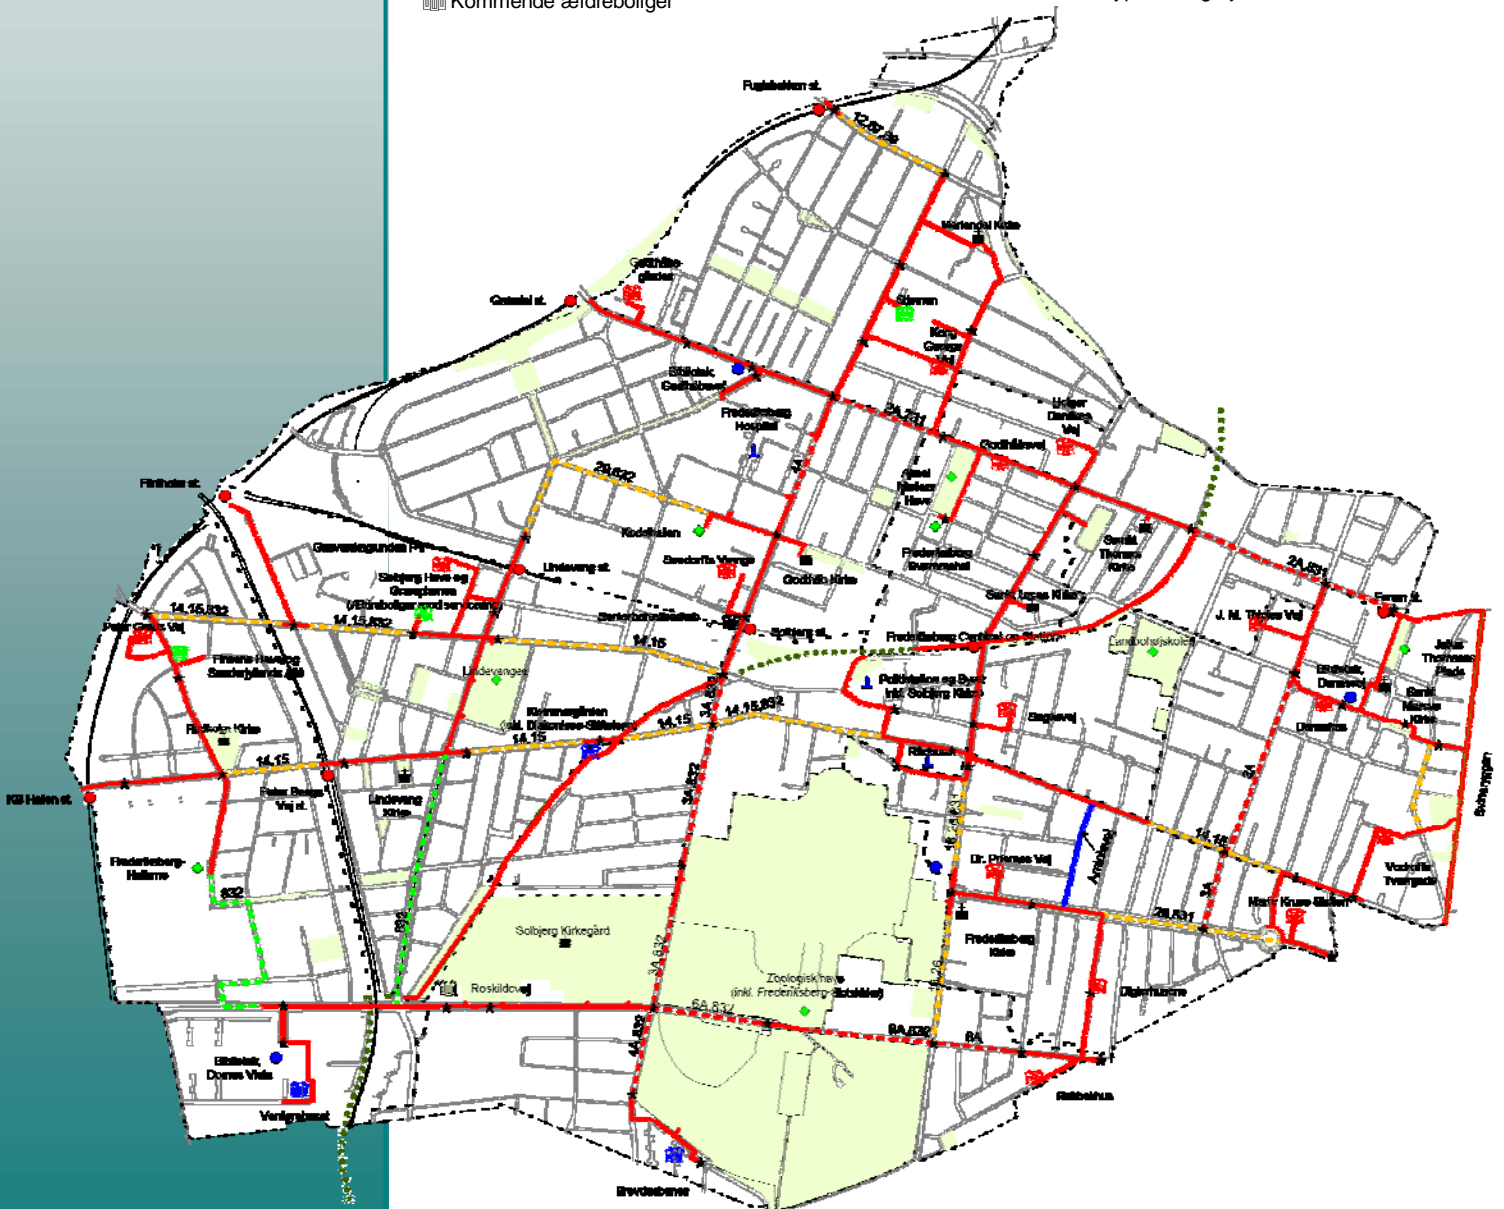
Illustrationen herunder viser de 64 rejsemål og forbindelserne mellem disse. Det er enten muligt at gå eller at benytte offentlig transport mellem alle rejsemålene. Illustrationen viser kun de dele af det kollektive trafiksystem, som forbinder ruter og rejsemål i tilgængelighedsnettet. Den øvrige kollektive trafik i kommunen er ikke vist.

- Planlagt grøn sturte
- - - - - Sogneområder
- Tilgængelighedsnet
- - - - - Mellem tilgængelige ruter - med A-bus
- - - - - Mellem tilgængelige ruter - med bybus
- - - - - Mellem tilgængelige ruter - med servicebus
- ★ Stoppesteder på tilgængelighedsnettet
- Typisk boligvej

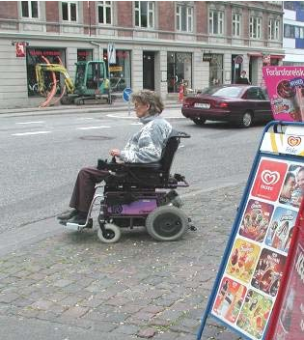
Brostenoverkørsel

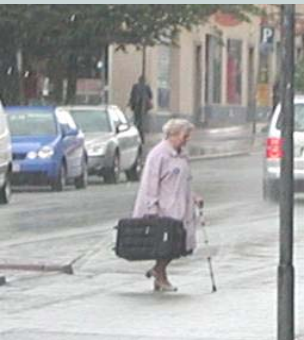
Fodgængerkrydsning

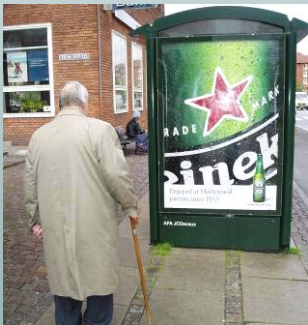
Gangbane og ledelinie, som blokeres af inventar

Hvis der ikke er ledelinier, som er fri for forhindringer, har blinde og svagsynede vanskeligt ved at orientere sig. Dette betragtes som et mindre problem, som ikke optræder så hyppigt. Hvor ledelinier mangler foreslås de anlagt i forbindelse med planlagte anlægsarbejder. Steder med forhindringer fra butikker som skilte og udstillinger mv. håndhæves via kommunes regulativ for råden over vejareal.

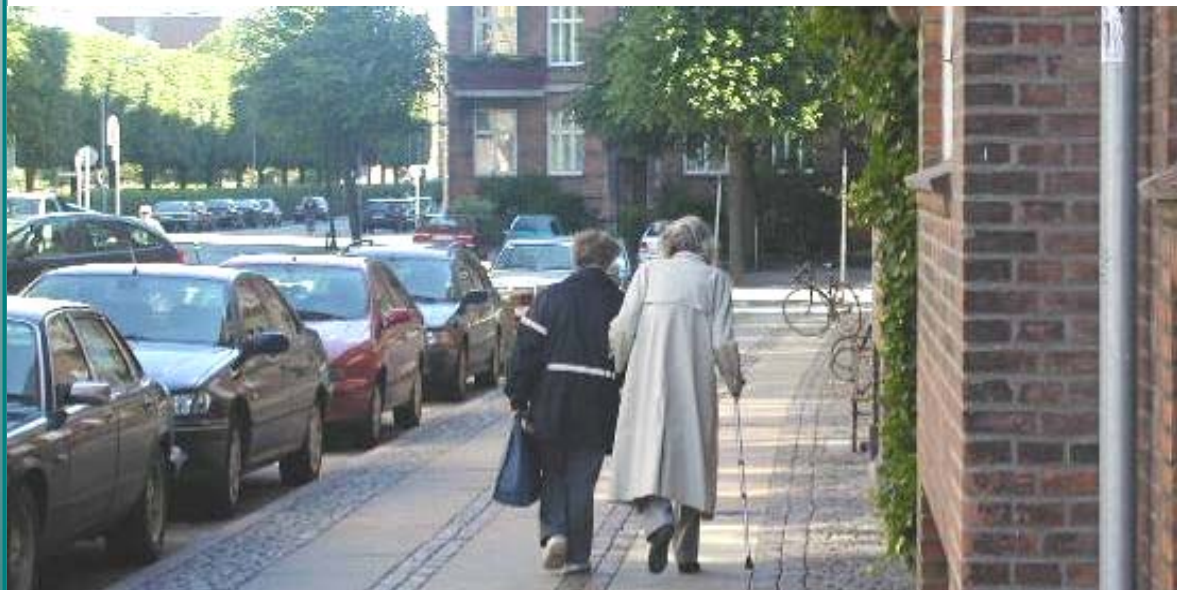
Eksempel på en god gangbane med tilstrækkelig bredde og jævn flise belægning, der er tydeligt afgrænset fra kørebane og husfacade og som har en klar retningsangivelse i form af ledelinier. Den tilstrækkelige bredde sikrer passage af parkerede cykler.

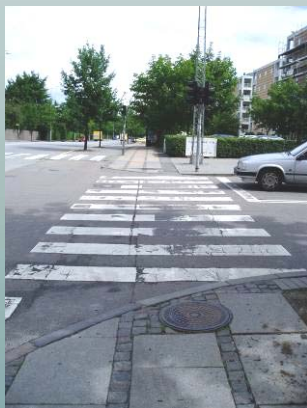
Skævt anlagt kantsten

Når fodgængerfeltet ikke ligger vinkelret på kantstenen har blinde og svagtseende svært ved at følge fodgængerfeltets retning, da de orienterer sig i forhold til kantstenen. Dette anses som et mindre problem og kan løses ved at supplere med ledelinier, ved at trække fodgængerfeltet tilbage så det ligger vinkelret på kantstenen eller ved at omlægge krydset, så kantstenen ligger vinkelret på fodgængerfelt.

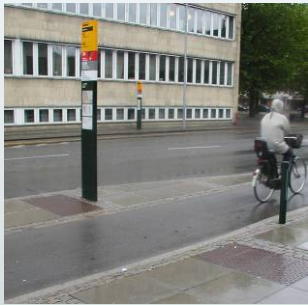
Opmærksomhedsfelt v. bus

Hvis der mangler opmærksomhedsfelter ved indstigningsområdet er det svært for blinde og svagtseende at orientere sig. Dette er et mindre problem, som optræder ved næsten alle stoppesteder. Opmærksomhedsfelterne kan etableres ved at udskifte en eksisterende fortovsflise med en knopflise.

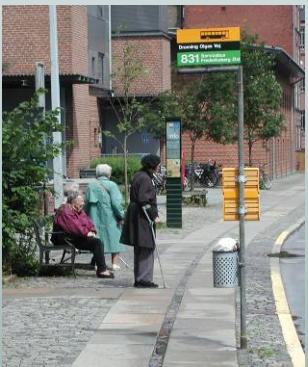
Busstop med siddemulighed

Manglende siddemulighed er problematisk for ældre og gangbesværede, når de venter på bussen. Dette anses for et mindre problem, men det optræder en del steder, ofte der hvor servicebussen har stoppested. Siddemulighed kan etableres ved at opsætte en bæk ud for bussens indstigning.

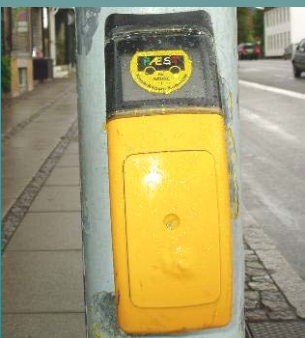
Trykknappforlængelse
