# Tilgængelighedsplan 2016

FREDERIKSBERG  
KOMMUNE

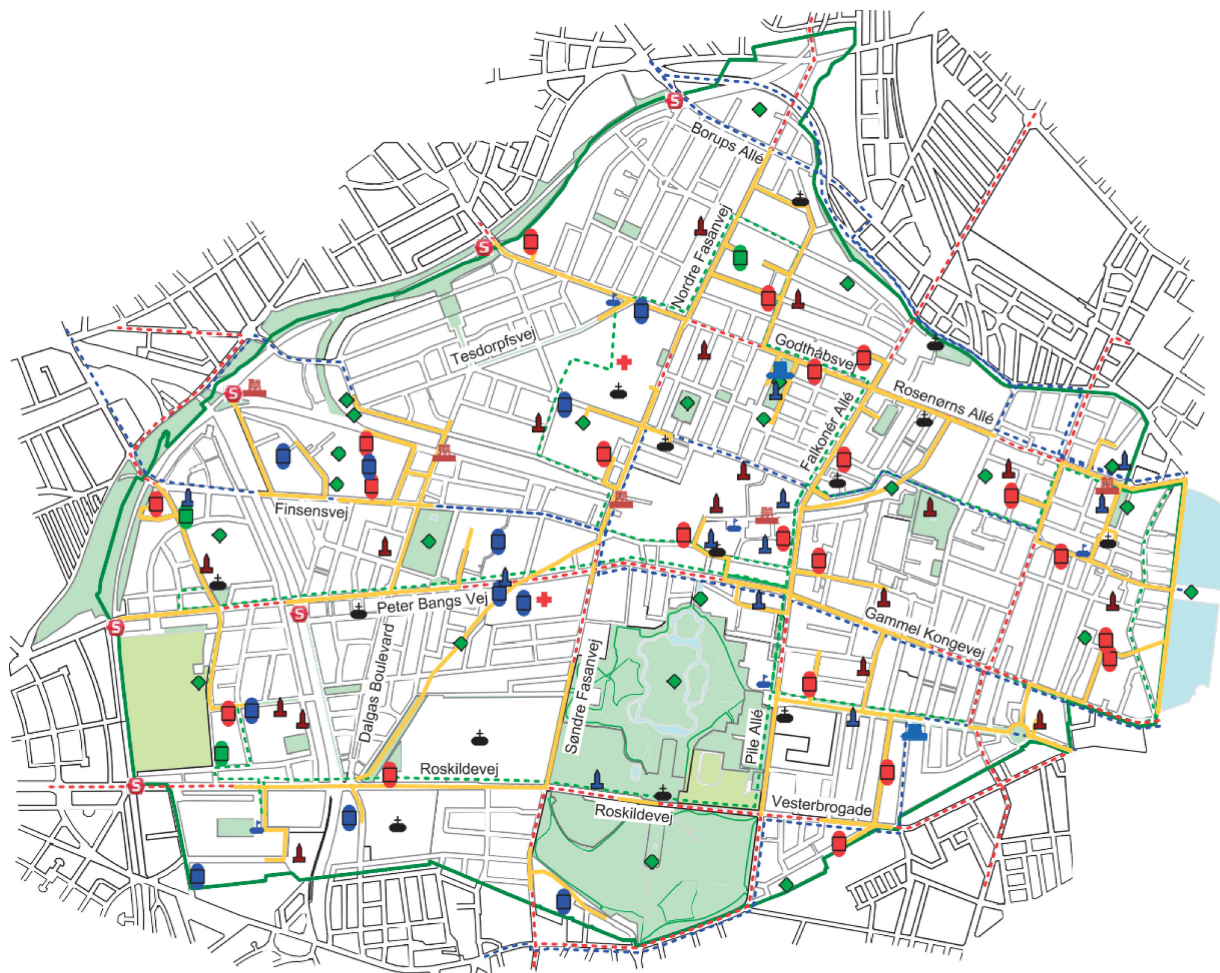
Figur 26. Tilgængelighedskort med rejsemål 2016

Planen omfatter et "tilgængelighedsnet", som skal sikre et acceptabelt tilbud til alle fodgængere, herunder ældre og færdselshandicappede, om at kunne færdes på fortove og stier samt med kollektiv transport til og fra de vigtigste rejsemål på Frederiksberg. Tilgængelighedsnettet omfatter en række hovedfærdselsruter mellem de vigtigste rejsemål i kommunen, se figur 26.

Illustrationen herunder viser de 118 rejsemål og forbindelserne mellem disse. Det er enten muligt at gå eller at benytte offentlig transport mellem alle rejsemålene. Illustrationen viser kun de dele af det kollektive trafiksystem, som forbinder ruter og rejsemål i tilgængelighedsnettet. Den øvrige kollektive trafik i kommunen er ikke vist.

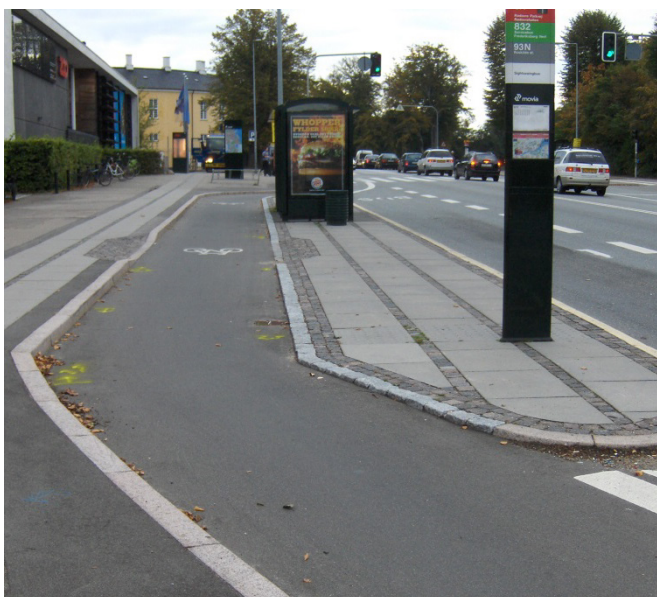
Figur 31. Fremrykket stoppested ved Zoo

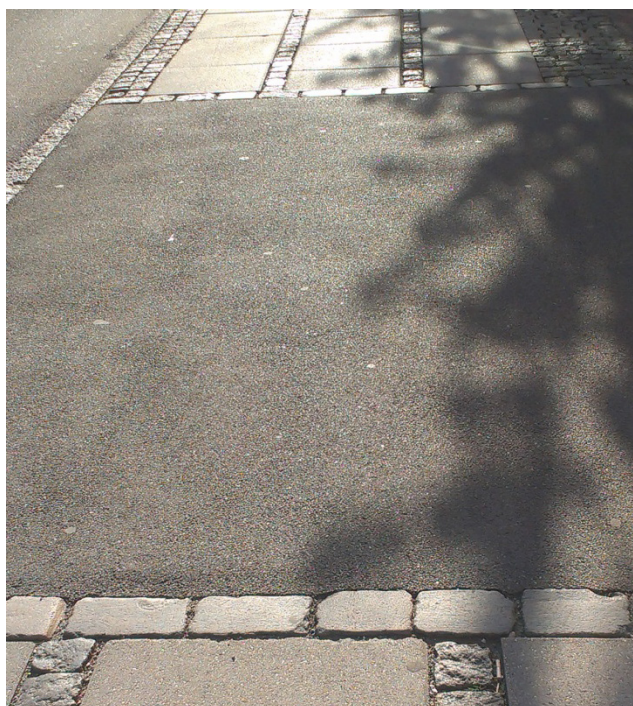
Figur 33. Afbrudt gangbane, asfalt

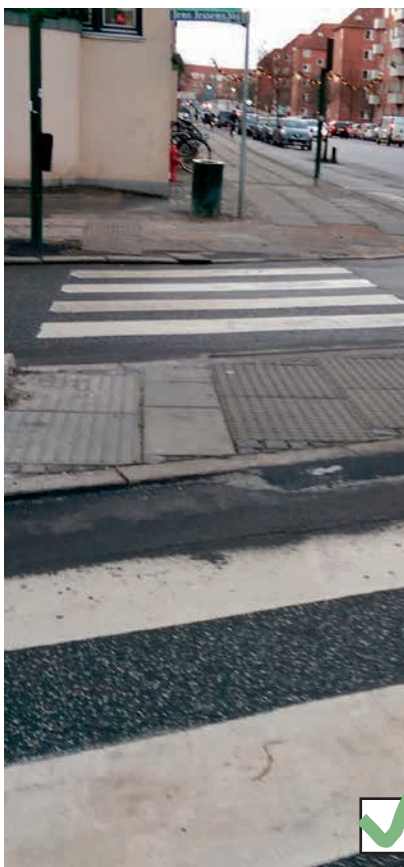
Figur 35. Korrekt udført retnings- og opmærksomhedsfelt i fodgængerhelle

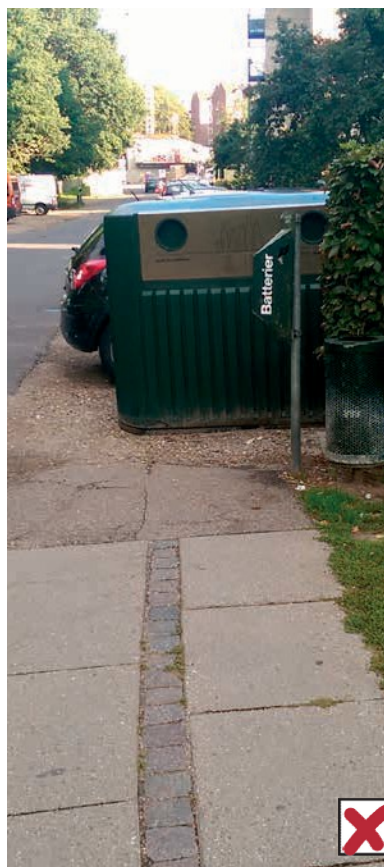
Figur 36. Gangbaner ender uden opmærksomhedsfelt, hvilket kan foresage farlige situationer

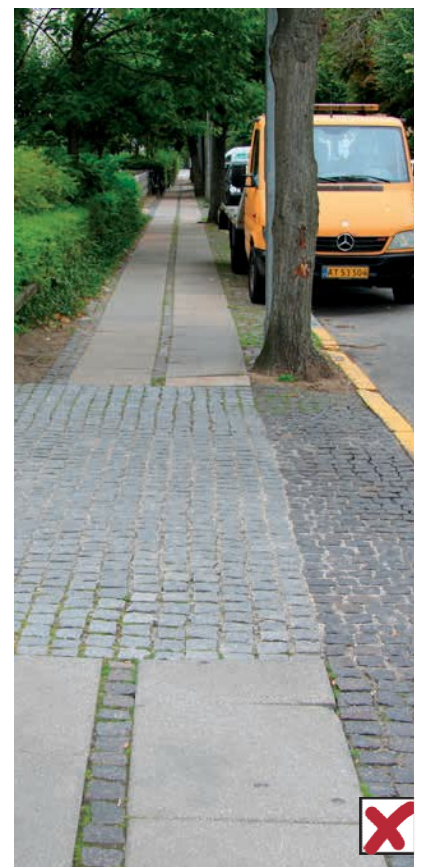
Figur 37. Ujævn granitbelægning i overkørsel

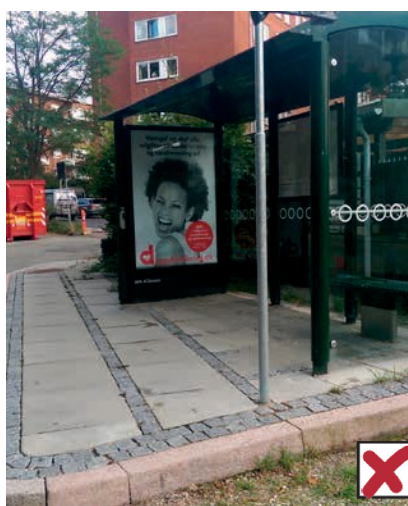
Figur 38. Niveauspring i form af høj kantsten

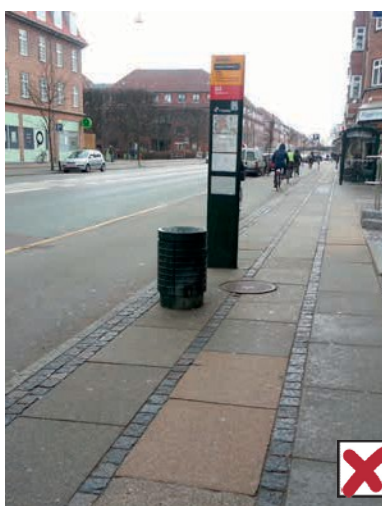
Figur 39. Opmærksomhedsfelt mangler ved indstigning til bus

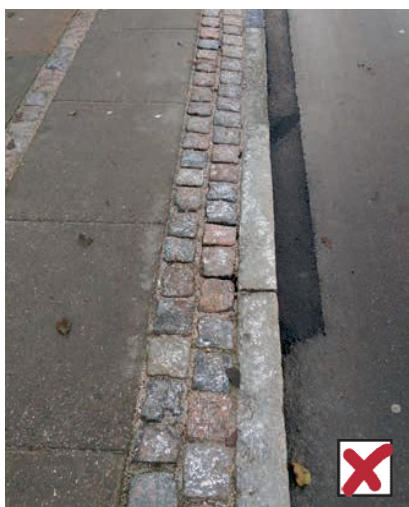
Figur 41. Stejl rampe til/fra fortov

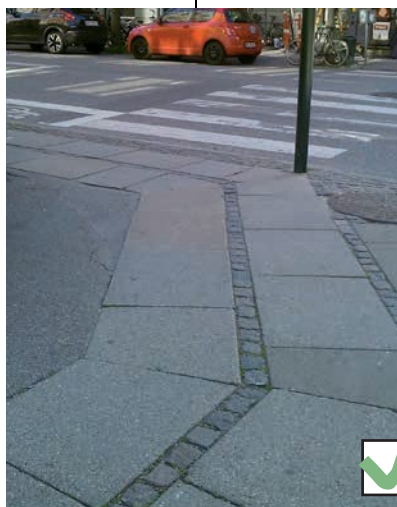
Figur 42. Korrekt udformet fortovs-hjørne

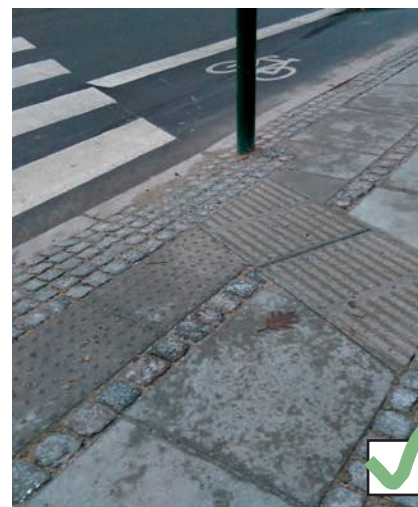
Figur 43. Fodgængerfelt med skævt retningsfelt for anvisning af feltets retning

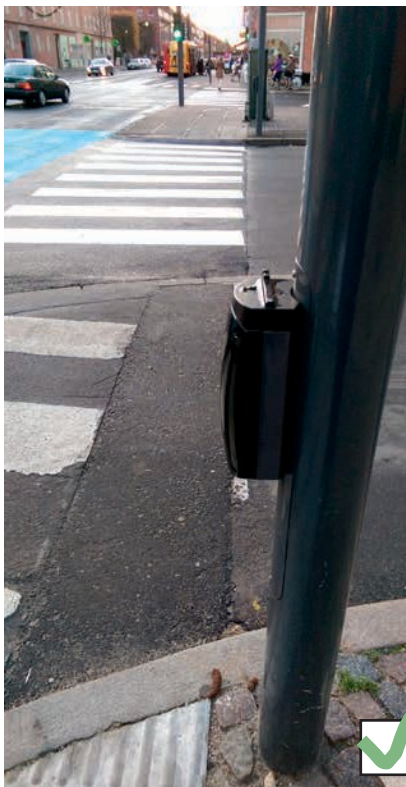
Figur 44. Akustisk signal med retningsgiver

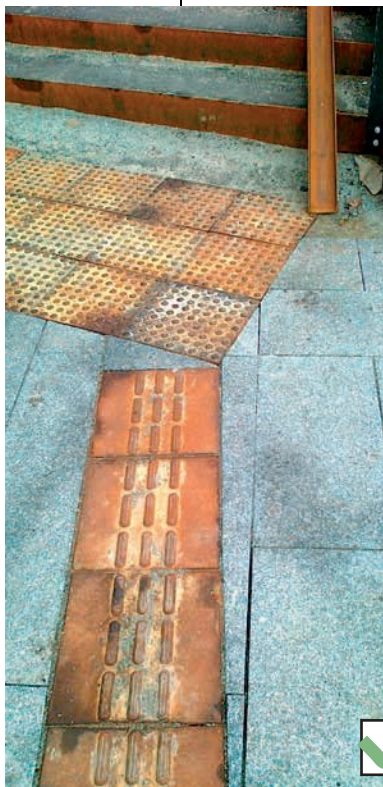
Figur 45. Retningsstreg og opmærksomhedsfelt til trappe ved flintholm station
