Tilgængelighedsplan 2016

FREDERIKSBERG
KOMMUNE

3.2 Gode tilgængelighedsløsninger

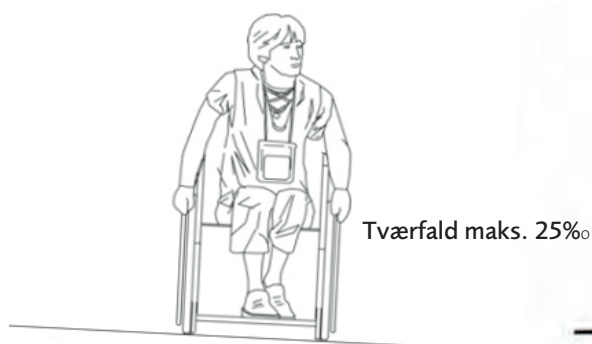
Gangbaner udføres som udgangspunkt som "Københavnerfortov" i en bredde på mindst 1,5 m, med et ensidet tværfald på 20 promille, dog maks. 25 promille og et anbefalet længdefald på maks. 40 promille, dog maks. 50 promille, se figur 4 og figur 5. Lysning på kantsten på 5-9 cm mellem fortov og cykelsti og 7-12 cm mellem cykelsti og kørebane. Det er muligt ved enkeltforhindringer, som trapper, skilte mv. at reducere fortovsbredden til 1,0 m.

Figur 4. Tværfald på gangbaner

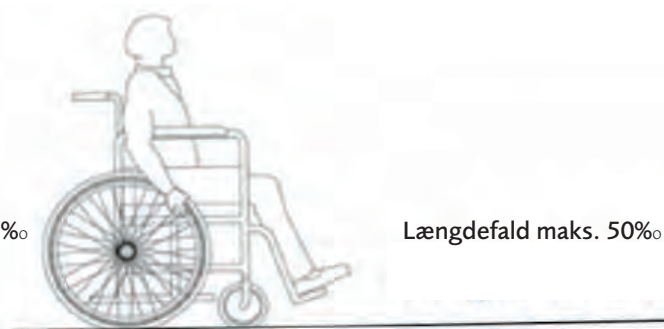
Figur 5. Længdefald på gangbaner

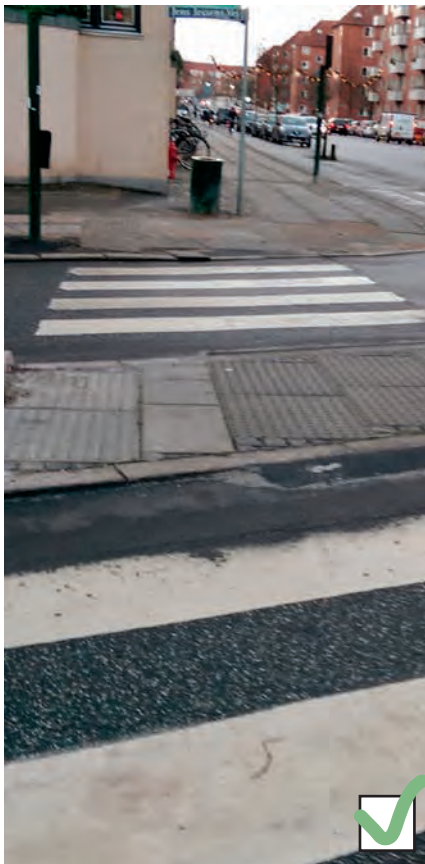
Figur 35. Korrekt udført retnings- og opmærksomhedsfelt i fodgængerhelle

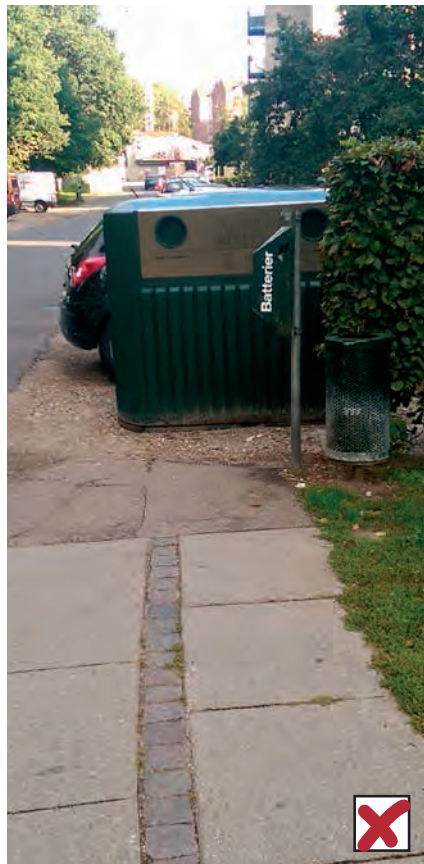
Figur 36. Gangbaner ender uden opmærksomhedsfelt, hvilket kan foresage farlige situationer

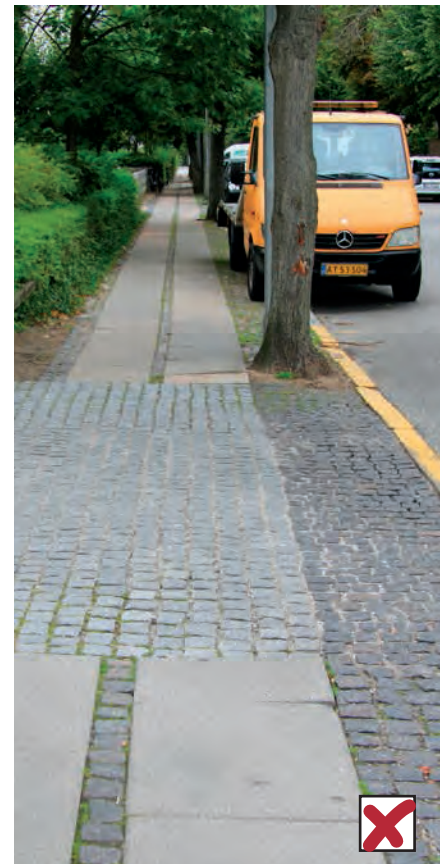
Figur 37. Ujævn granitbelægning i overkørsel

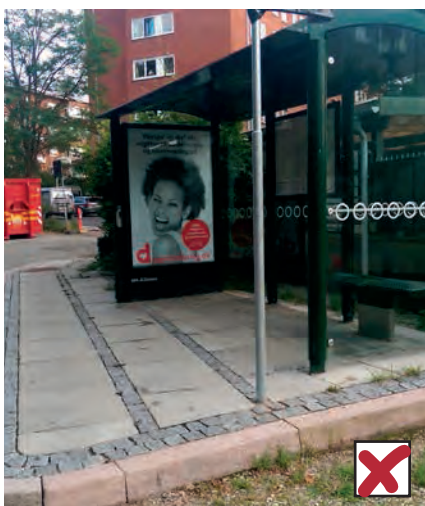
Figur 38. Niveauspring i form af høj kantsten

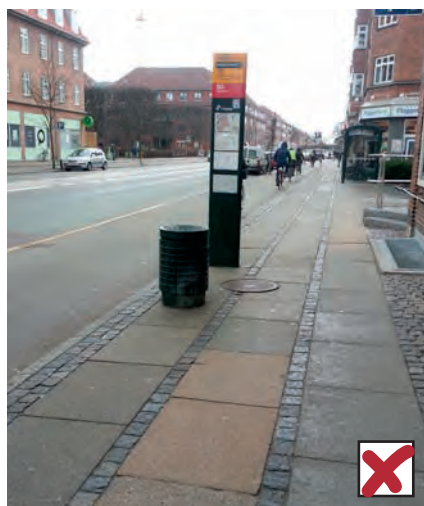
Figur 39. Opmærksomhedsfelt mangler ved indstigning til bus

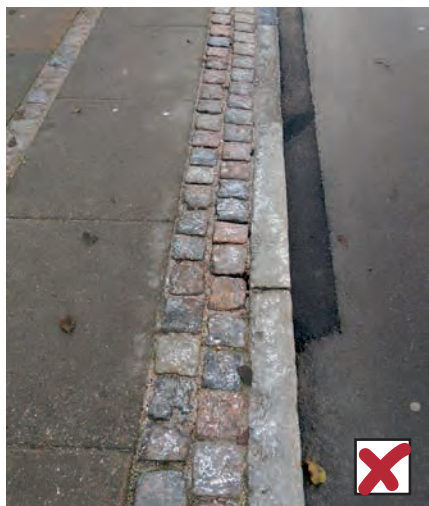
Figur 41. Stejl rampe til/fra fortov

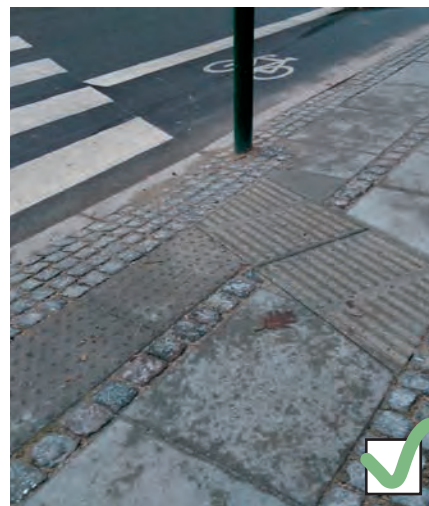
Figur 43. Fodgængerfelt med skævt retningsfelt for anvisning af feltets retning

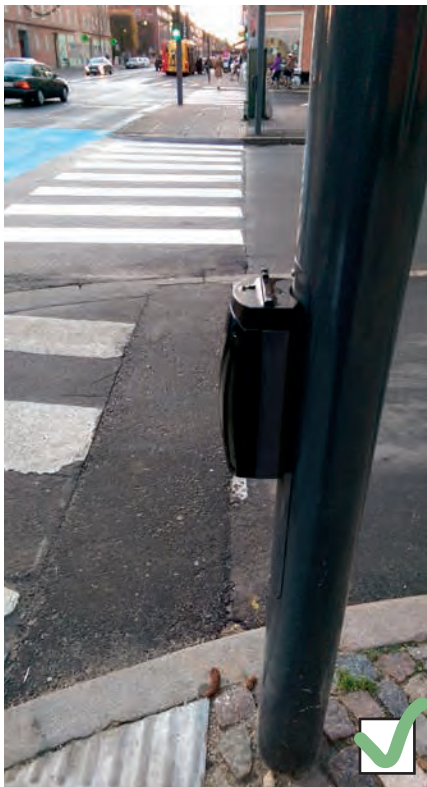
Figur 44. Akustisk signal med retningsgiver

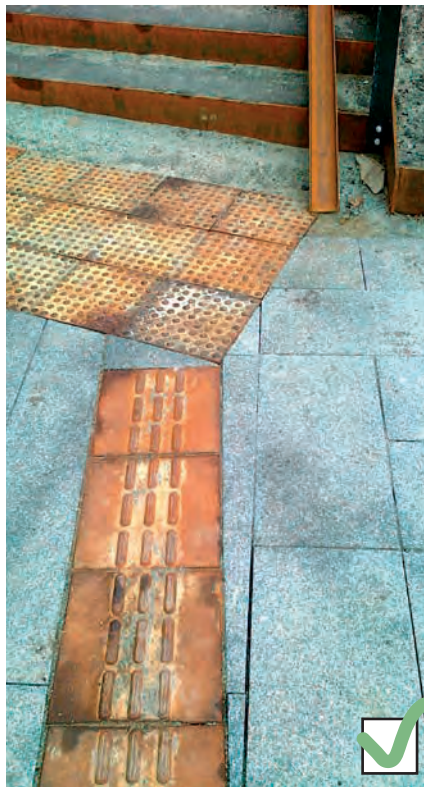
Figur 45. Retningsstreg og opmærksomhedsfelt til trappe ved flinholm station
